## MINISTERIO DE AMBIENTE

23 de octubre de 2026

### **INFORME PRELIMINAR DE LA ANTIGUA MINA EL REMANCE, TRAS EL SISMO DEL 9 DE OCTUBRE DE 2026**

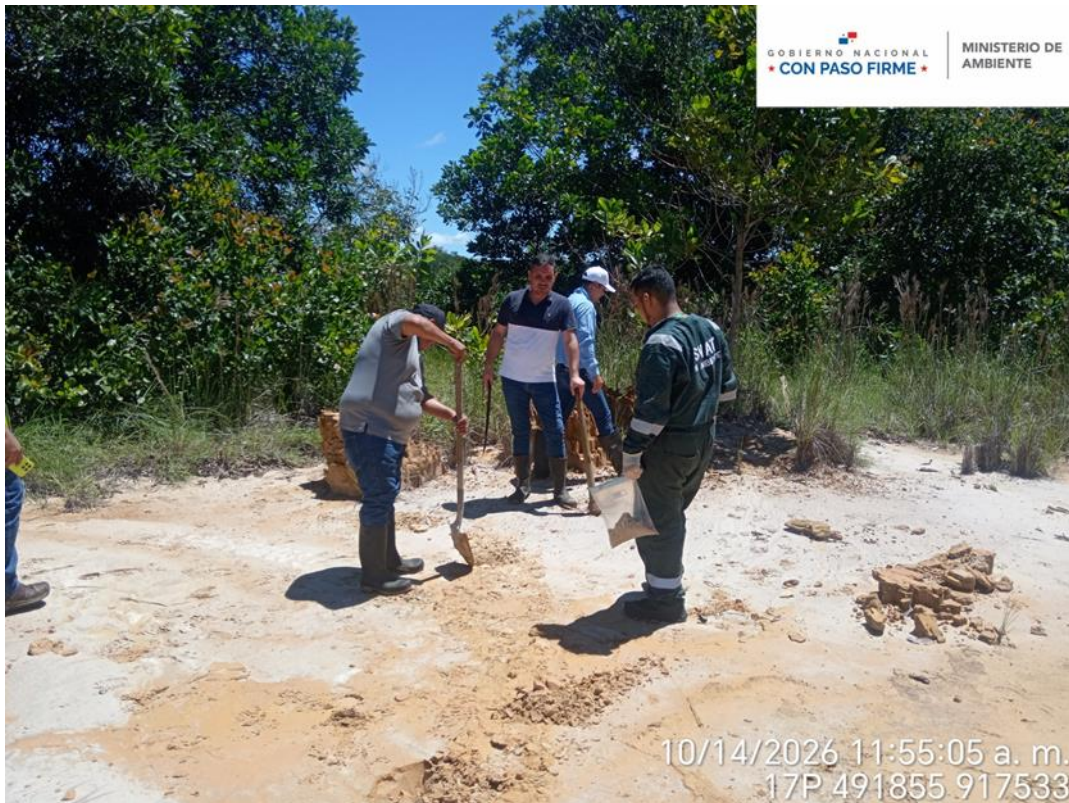
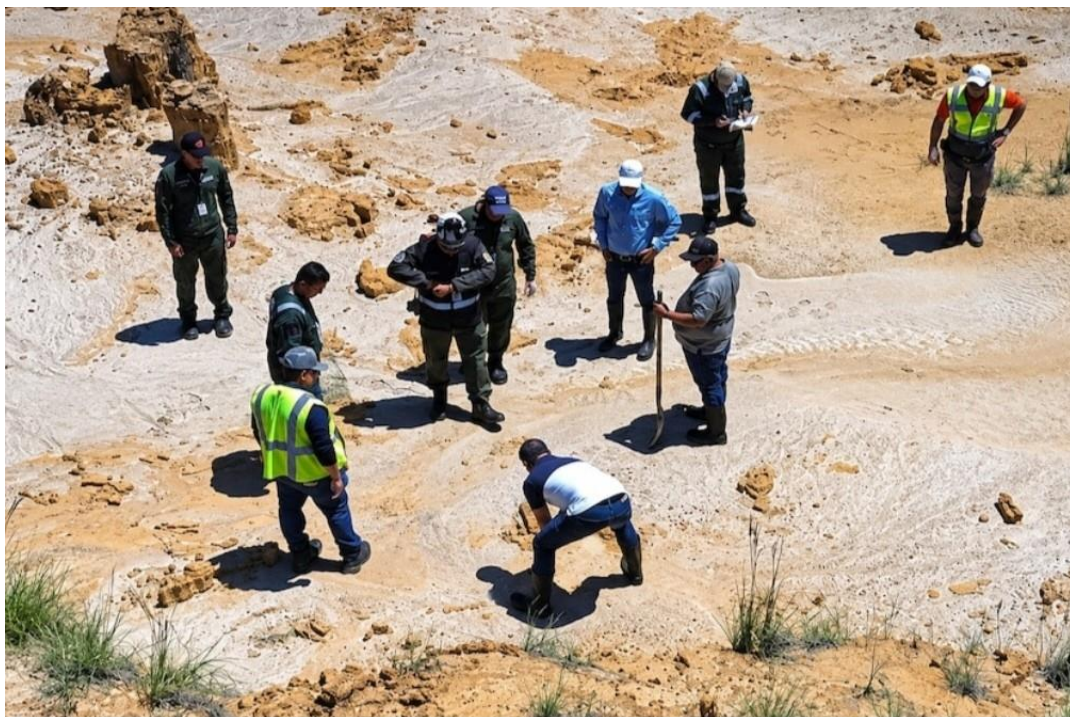
Tina de relave A, sin tina de contención y los sedimentos expuestos a erosión.

- Estabilizar el talud de la relavera y retirar, dentro de lo posible, el material que se encuentra en el cauce de la quebrada.
- Continuar con el plan de monitoreo de agua, suelo y sedimentos dentro y fuera de la huella del proyecto, para determinar distribución y posible movilización de metales, metaloides y otros parámetros de interés.

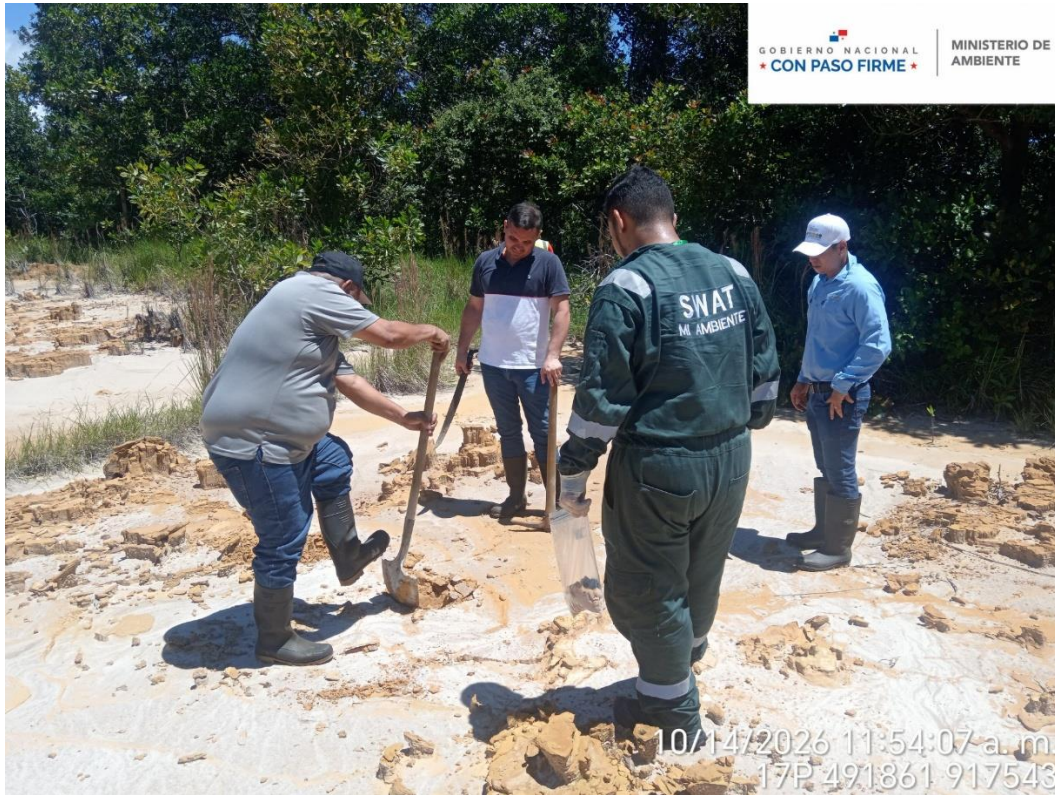
Tina de relave A, sin paredes de contención y sedimentos expuestos a la erosión.

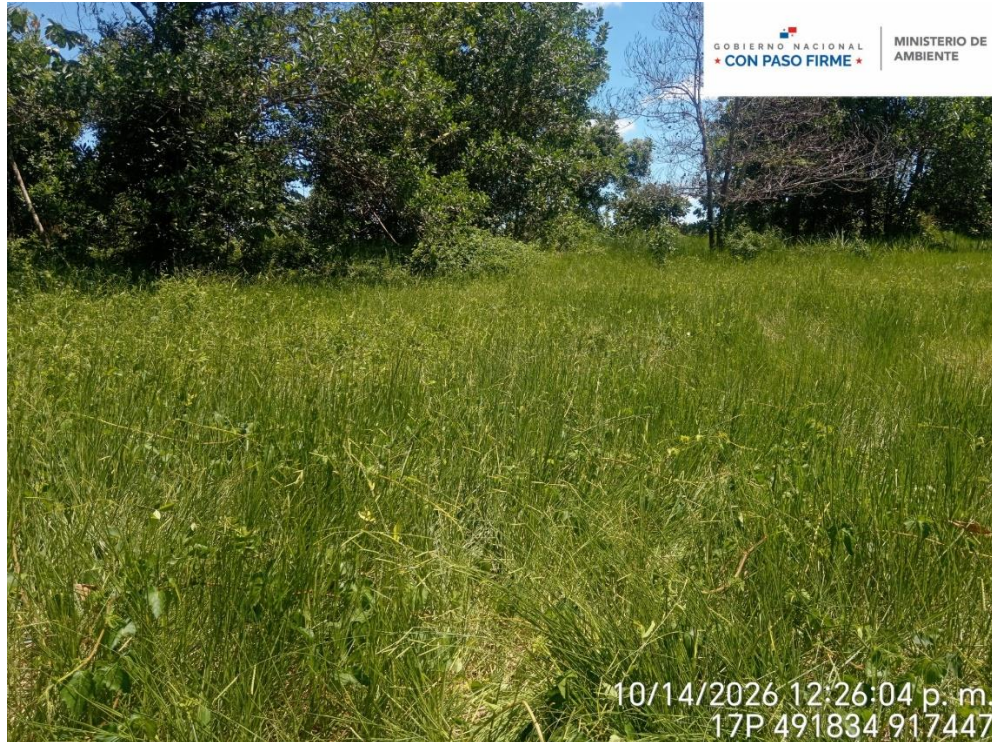
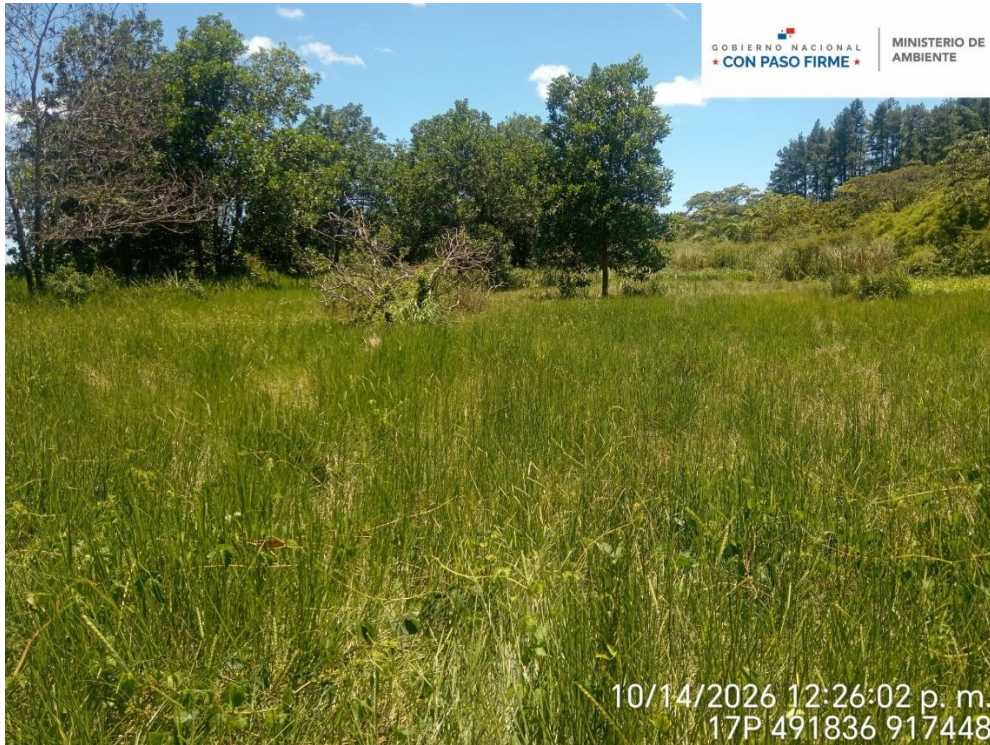
Tina de Relave B, actualmente sin muro de contención y los sedimentos llenos de pasto humidícola.

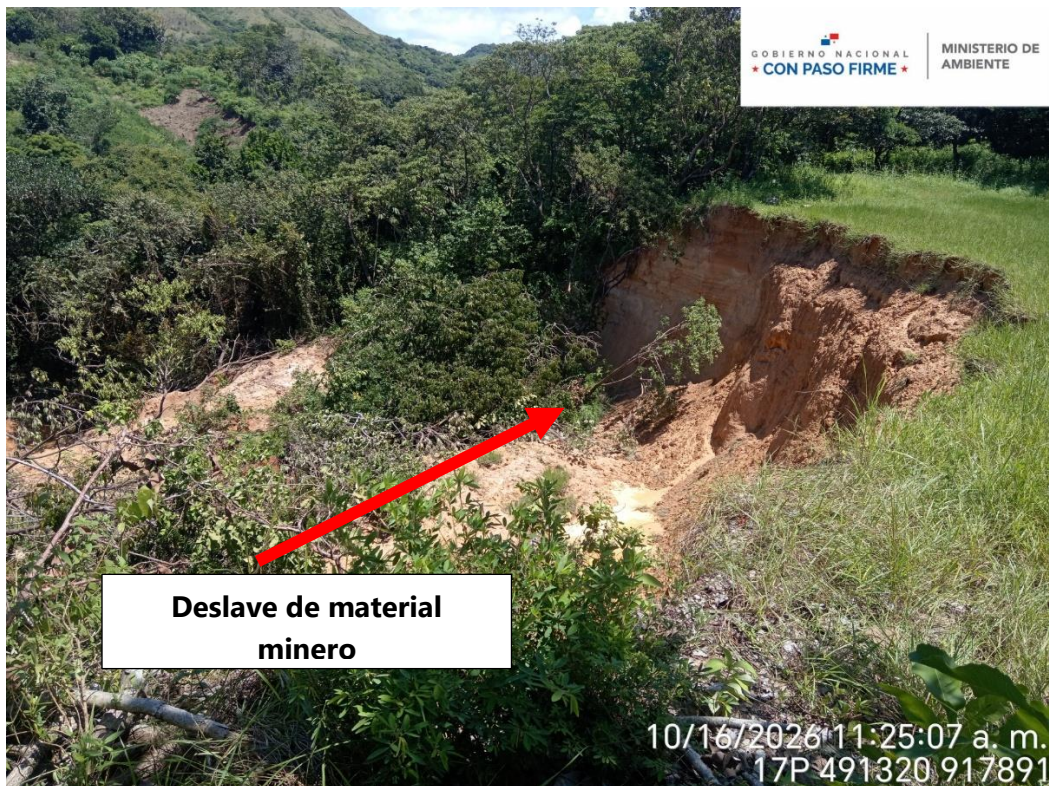
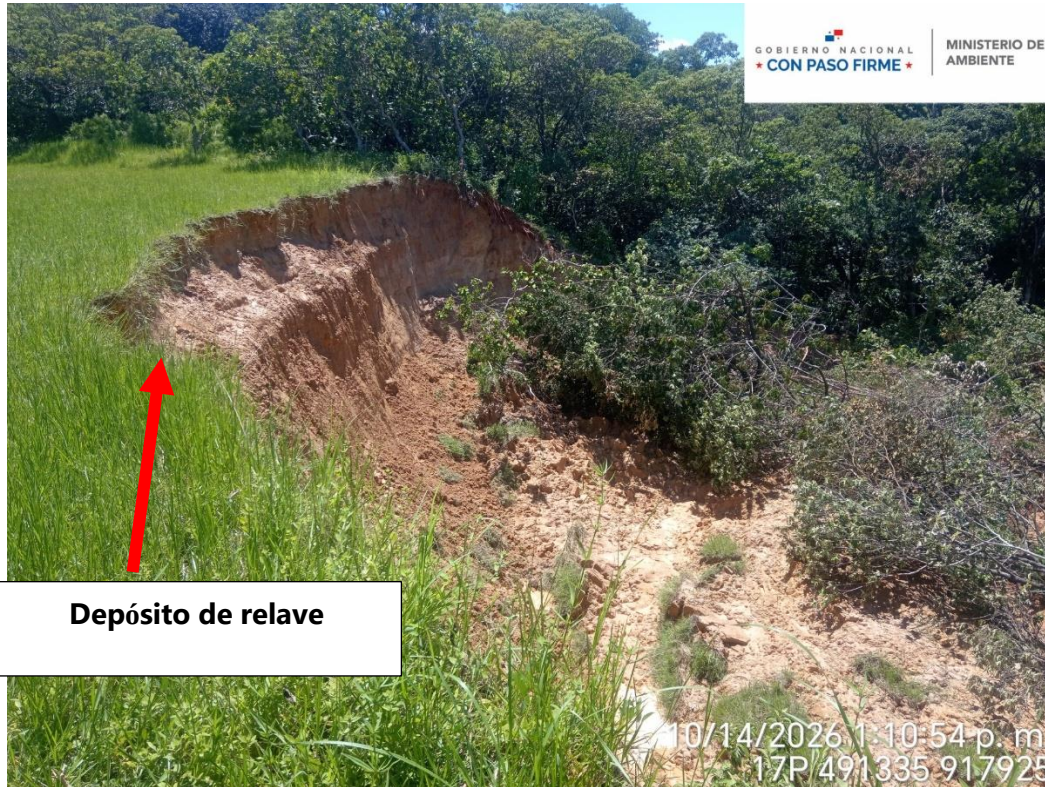
La evaluación posterior al sismo del 9 de octubre del 2026, identificó condiciones de deslizamiento y alteraciones ambientales que justifican investigación complementaria y medidas de restauración o preventivas dentro de la huella minera.

Cancha de Acumulación de Estériles (material sin minerales de interés) donde ocurrió el deslave producto del sismo.

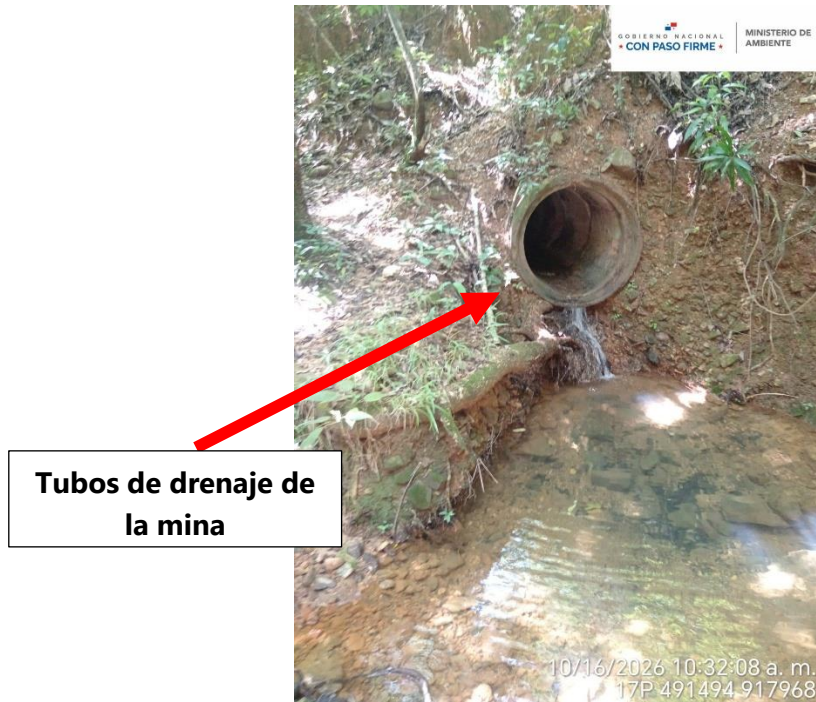
Boca de mina que pasa por el nivel freático dentro de la mina subterránea, donde hay un ojo de agua y se convierte en agua de contacto, arrastrando minerales y el excremento y orina de los murciélagos que viven dentro de las cuevas a la quebrada veneno.

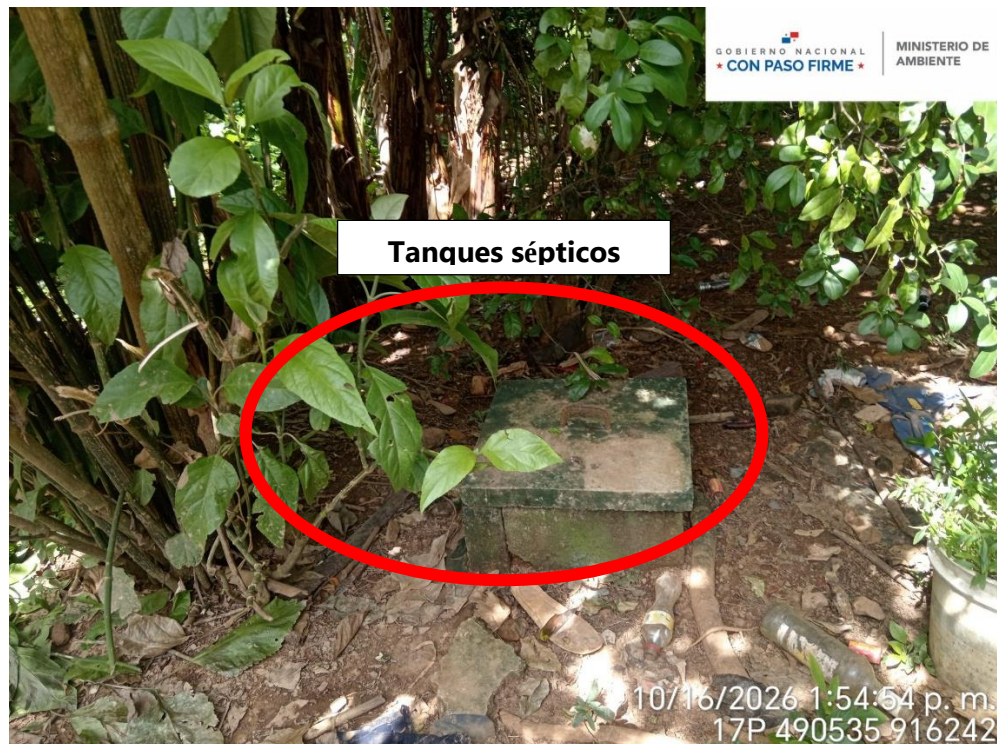
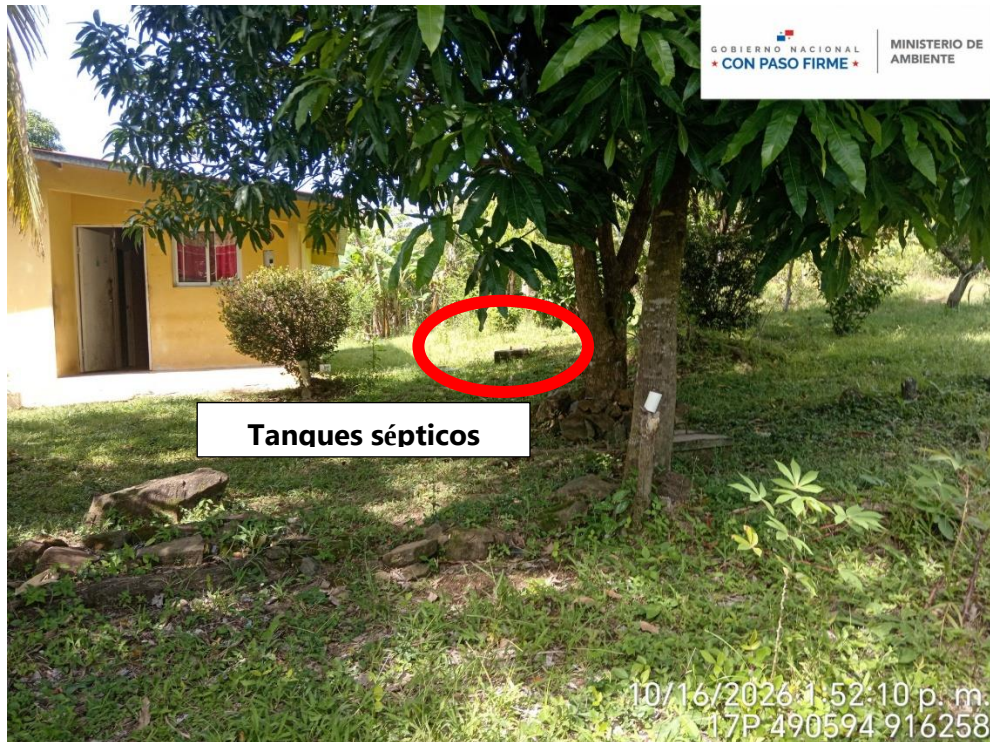
Desde la perspectiva sanitaria, la presencia elevada de coliformes fecales constituye un indicador de posible contaminación de origen fecal y no está relacionada con la antigua actividad minera ni con el deslave sucedido. Entre las fuentes potenciales se encuentran las aguas residuales domésticas, las excretas humanas y animales, las deficiencias en los sistemas individuales de saneamiento y el arrastre de contaminantes desde superficies intervenidas. Sin embargo, estos resultados no permiten identificar por sí solos la fuente específica ni establecer que el deslave haya sido el origen directo de la contaminación microbiológica.

Tanques sépticos pertenecientes a 5 familias que viven cerca de la quebrada veneno.

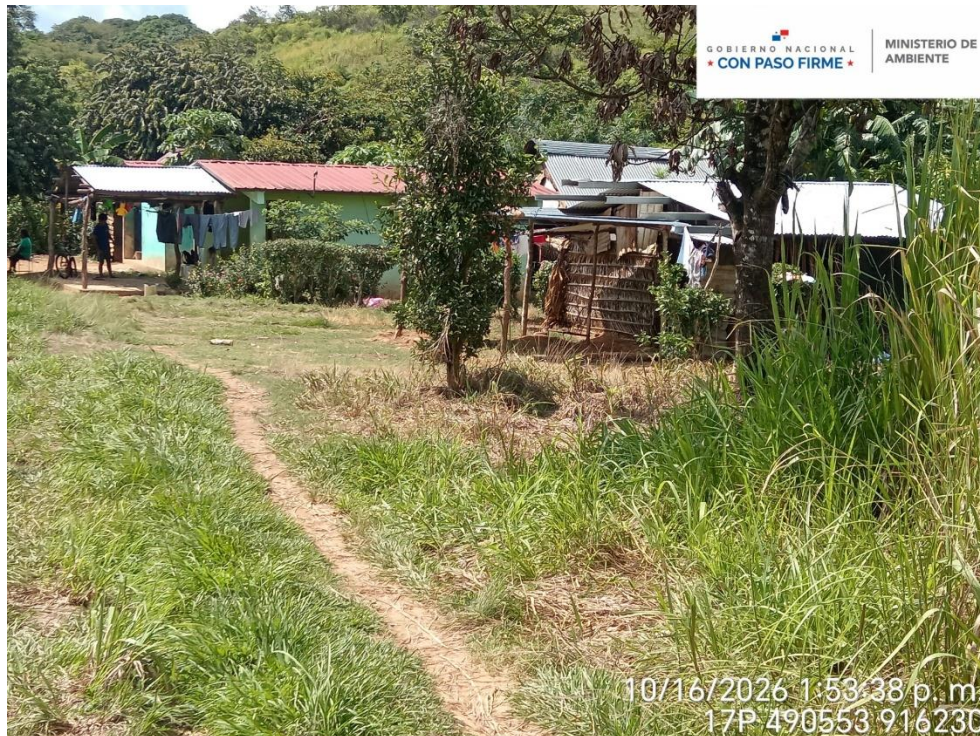
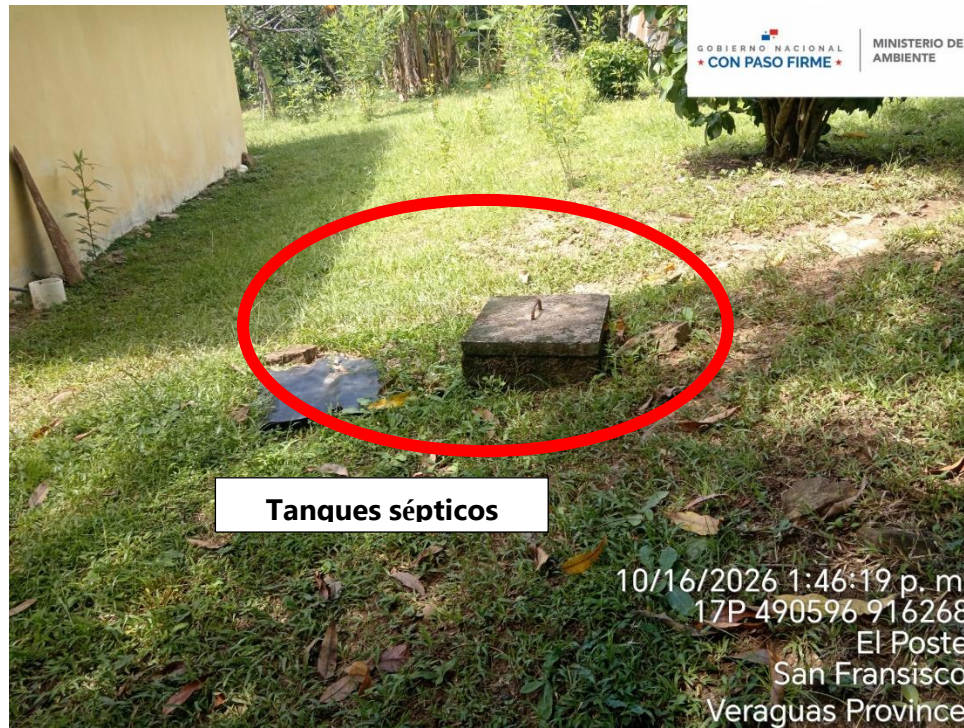
Tanques sépticos pertenecientes a 5 familias que viven cerca de la quebrada veneno.
